ARRETE DU MAIRE

Portant procédure urgente de mise en sécurité du bâtiment situé 25 rue Grande – cadastré G 248

Rapport N° 6/2024

RAPPORT D'INFORMATION

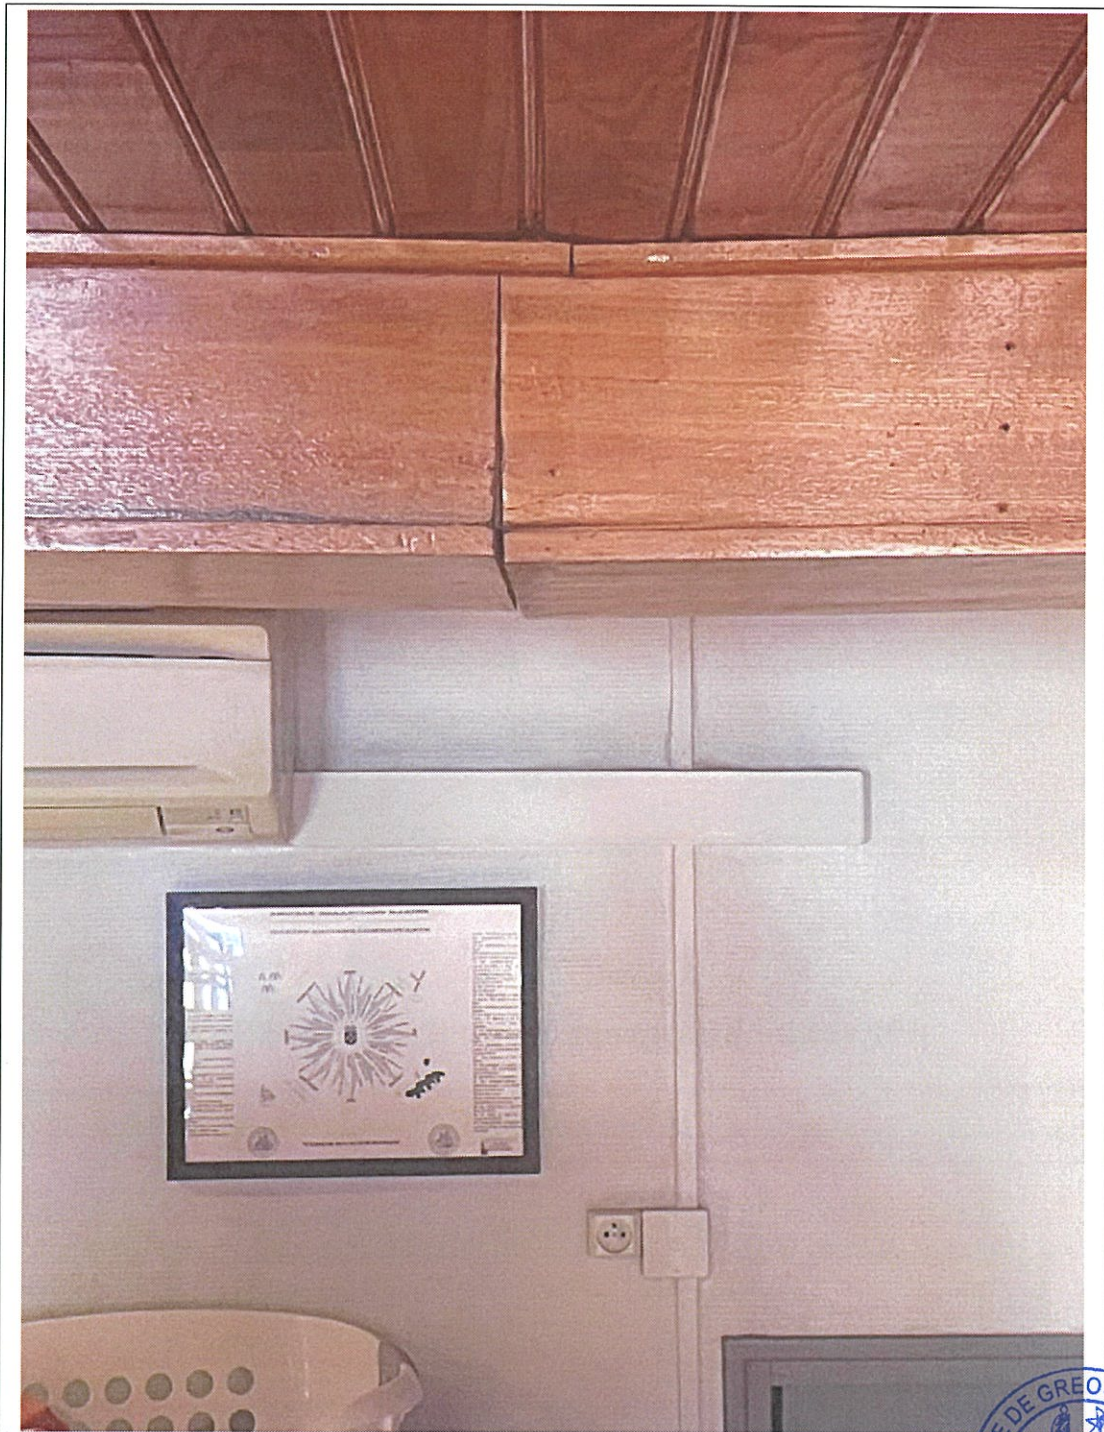
-- Dans la salle de restaurant, Mme ROUBAUD nous indique qu'il y a eu une évolution depuis notre dernière visite. Elle indique que l'escabot qu'elle possède ne passe plus sous le coffrage abritant une poutre qui s'affaisse. Cette poutre qui soutient le plancher est située dans la salle de restauration sous un coffrage en lambris. Elle est inaccessible et visible partiellement. Elle présente une courbe s'accroissant sur sa partie médiane. Le plafond constitué de plâtre et canisses présente une déclivité identique à celui du plancher situé à l'aplomb. Afin de constater une éventuelle évolution dans le futur, M. DARMOISE procède à un marquage sur le coffrage pour repérer l'endroit où ce dernier ne passe plus. Constatons que les champignons dans l'angle du mur de la salle sont toujours présents. --

A - Vue du coffrage de la poutre de la salle de restaurant.

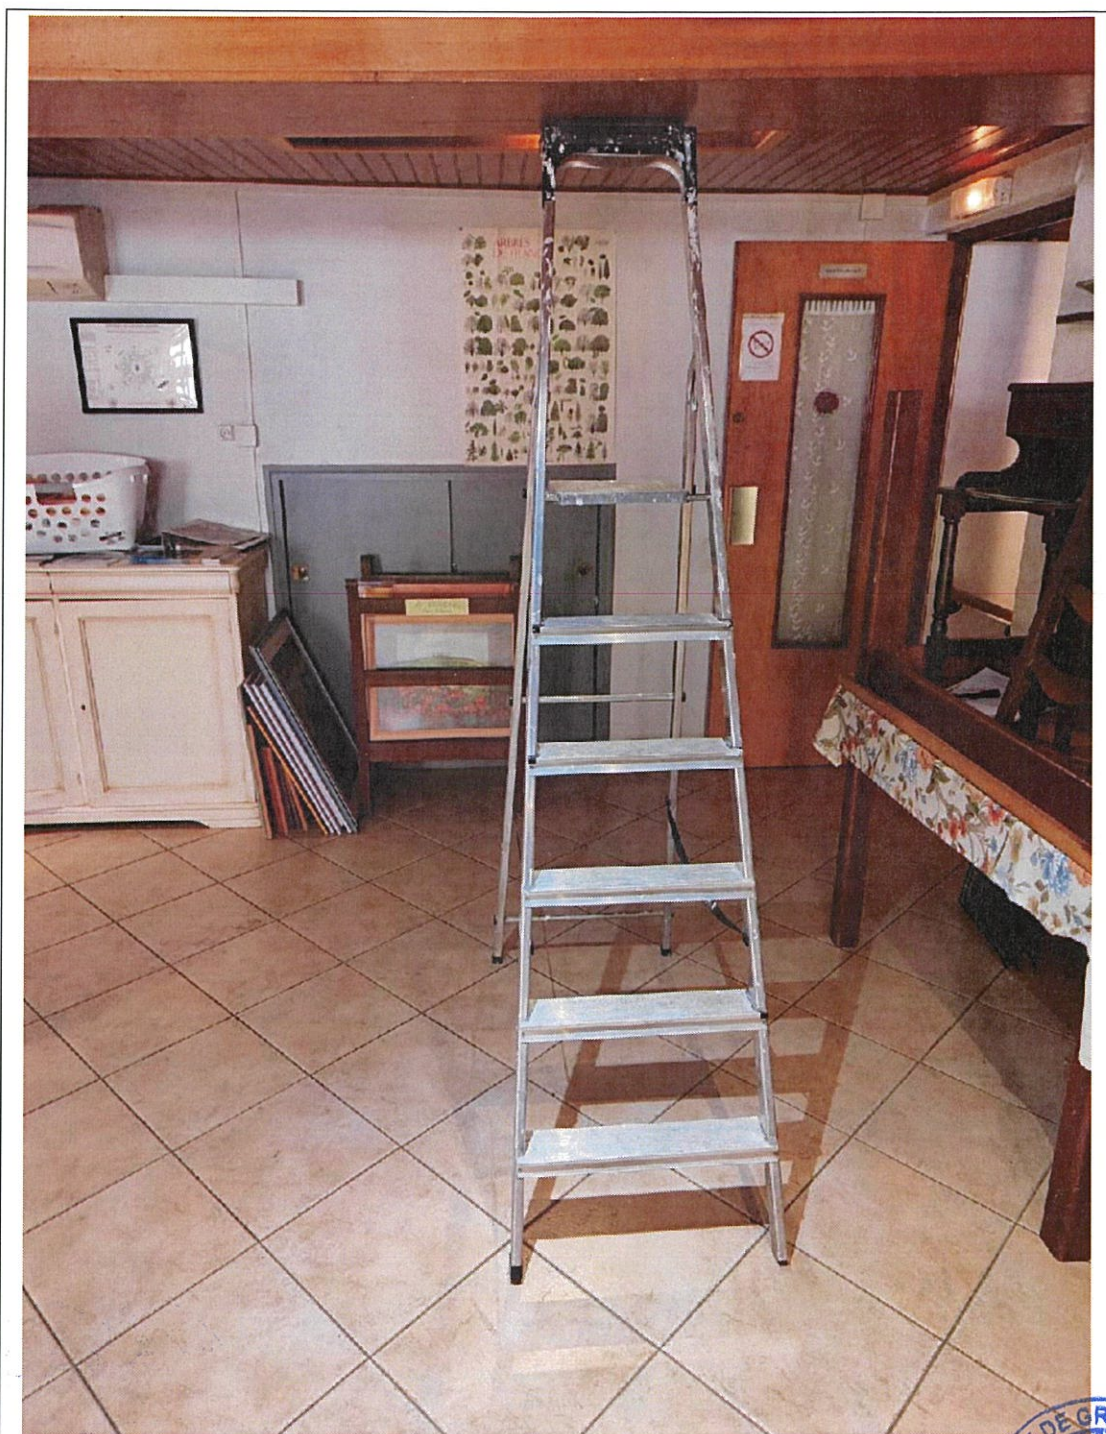
B- Position de l'escabot à partir de laquelle ce dernier ne passe plus sous le coffrage en allant vers la gauche.

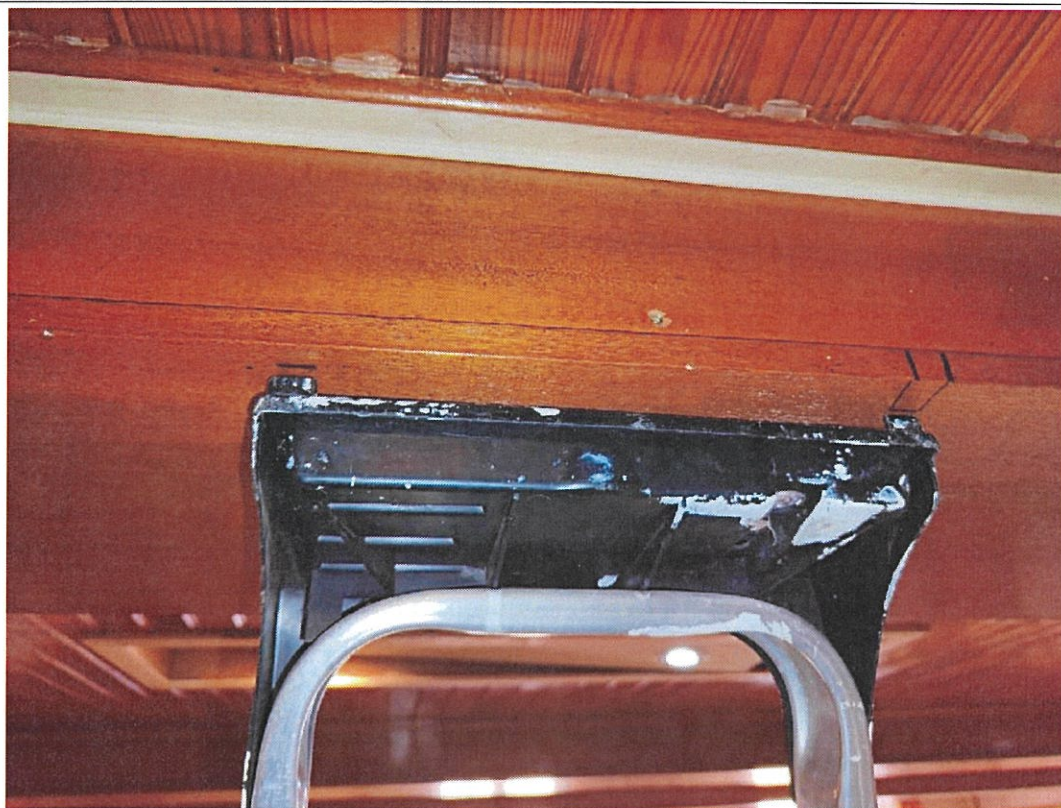
C- Marquage de cette position au niveau du coffrage pour s'assurer d'une éventuelle évolution dans le futur.

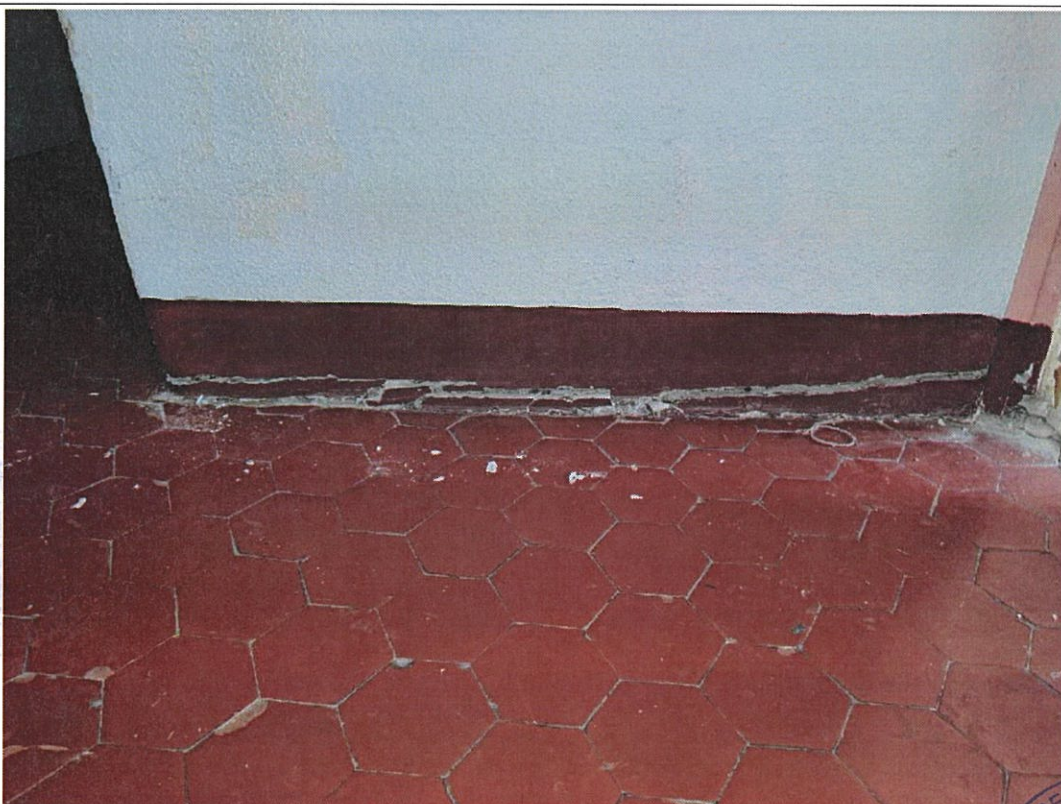
-- De même, en ce qui concerne le sas des chambres 5 et 6 qui sont situées au-dessus de la salle de restaurant, Mme ROUBAUD indique que le sol continue à bouger, que les fissures se sont agrandies. Le plancher de ce sas présente une déclivité importante. Cette déclivité du plancher s'accompagne de fissures visibles entre ce dernier et le mur sur la zone où le plancher

s'est affaissé laissant apparaître une séparation entre les murs et le plancher. M. DARMOISE procède de la même façon en marquant un repère permettant de vérifier un éventuel mouvement futur. --

D- Vue d'une fissure dans le sas des chambres 5 et 6 situées au-dessus de la salle de restaurant.

- Interdiction d'occupation et d'utilisation de l'immeuble cadastré G 248 en incluant le bar qui se trouve en dessous de la salle de restaurant de l'hôtel.
- mettre en sécurité le plancher présentant des désordres par étaieement ou tout autre moyen nécessaire à la sécurisation des ouvrages, sous le contrôle d'un homme de l'art (Architecte, ingénieur structure bâtiment, bureau d'études spécialisé, etc) ;
- vérification par un homme de l'art de l'état de la structure du plancher et de la poutre, avec préconisation des mesures de consolidation complémentaires nécessaires à mettre en œuvre le cas échéant.
